# 胜利二小扩建项目 地块土壤污染状况调查报告

委托单位：东营区城市发展投资集团有限公司

编制单位：山东铭博检测技术有限公司

二〇二二年五月

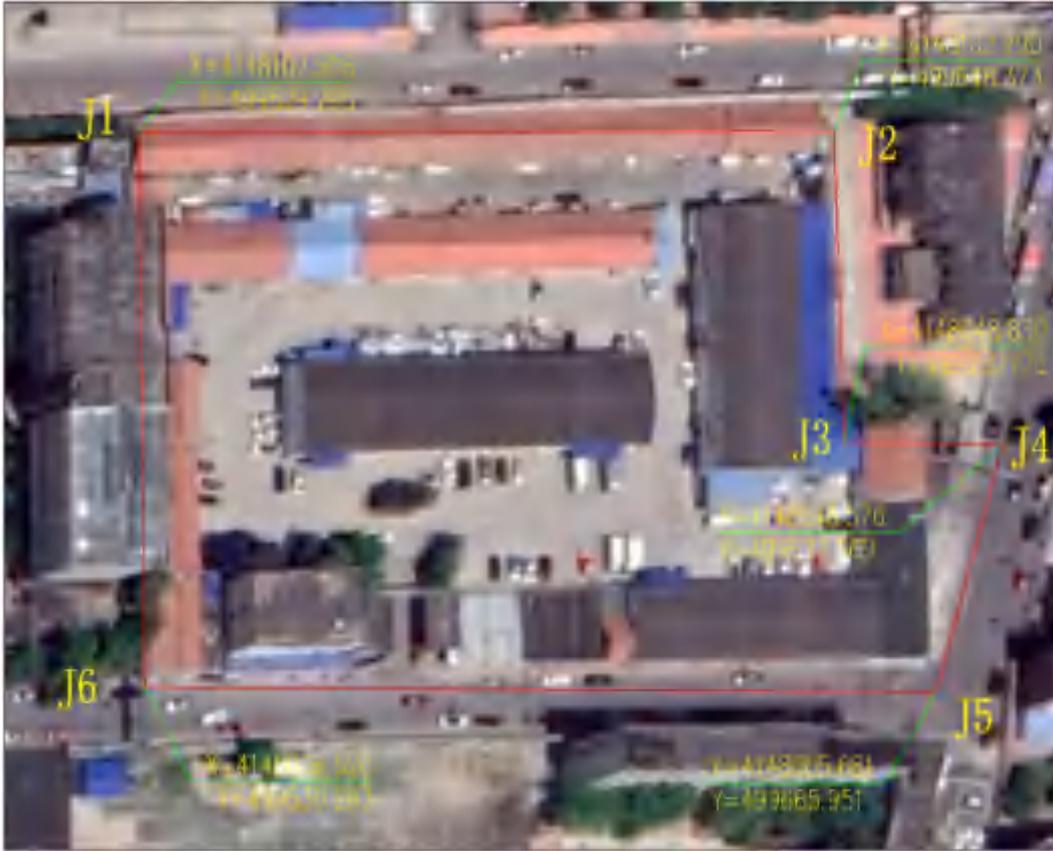
图 2-2 地块红线范围拐点坐标图

本次调查地块位于东营市东营区清河路南、宾泰路北、嵩山路东、影视街西合围区域，地块面积 12493.02m<sup>2</sup>。调查地块中心坐标是 E118.49539°，N37.46439°，具体地理位置见图 2-1，拐点图见图 2-2，拐点坐标见表 2-1。

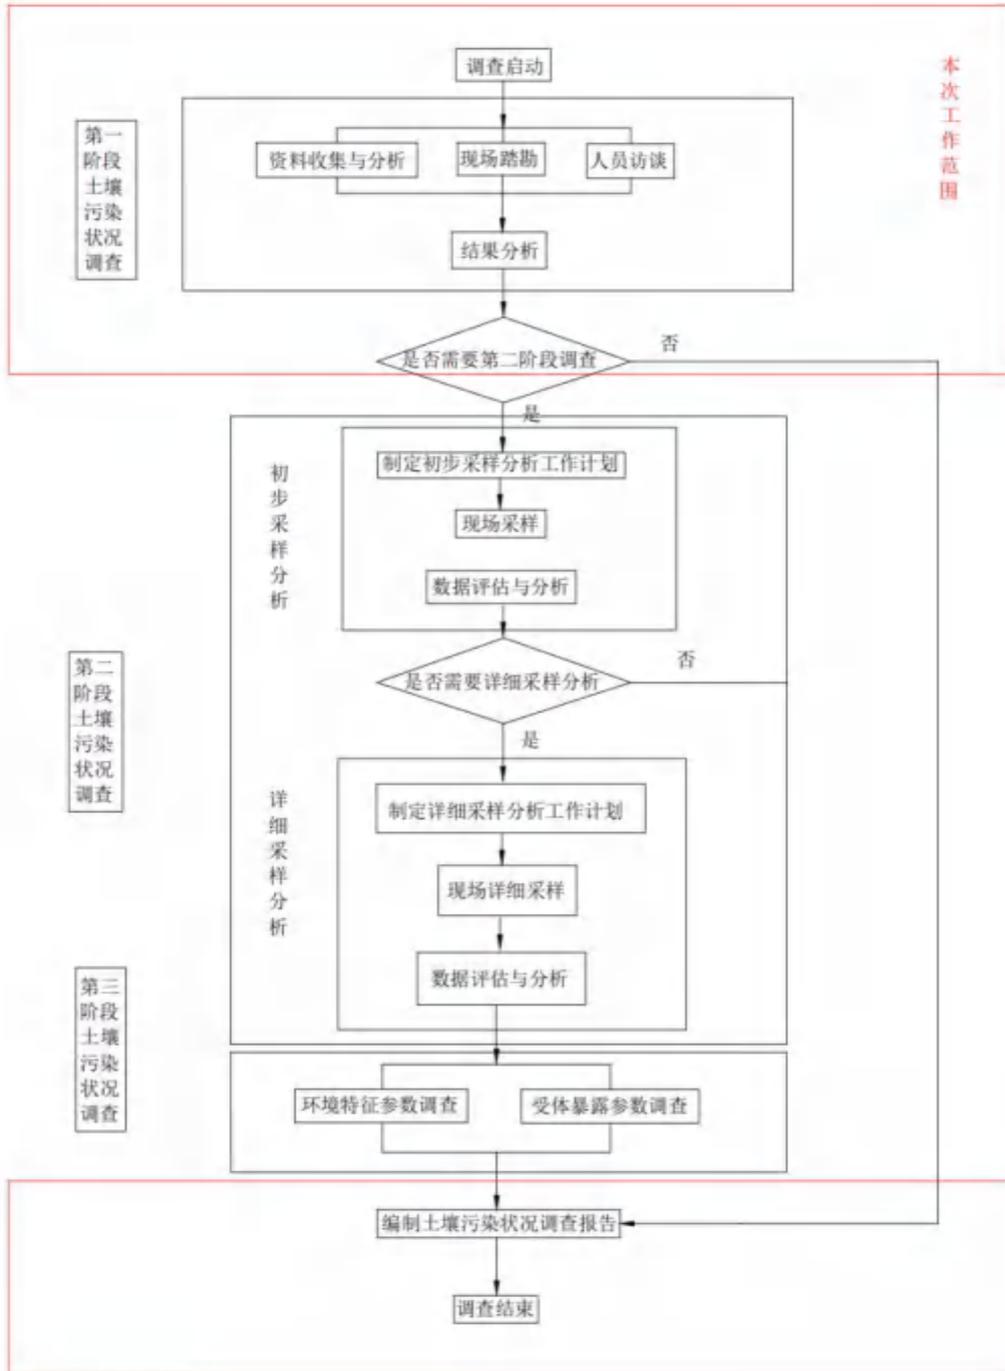
图 2-3 土壤污染状况调查工作程序

根据《建设用地土壤污染状况调查技术导则》(HJ25.1-2019)的要求,土壤污染状况调查可分为三个阶段。本次调查工作包含第一阶段的土壤污染状况调查。工作程序如图2-3所示。

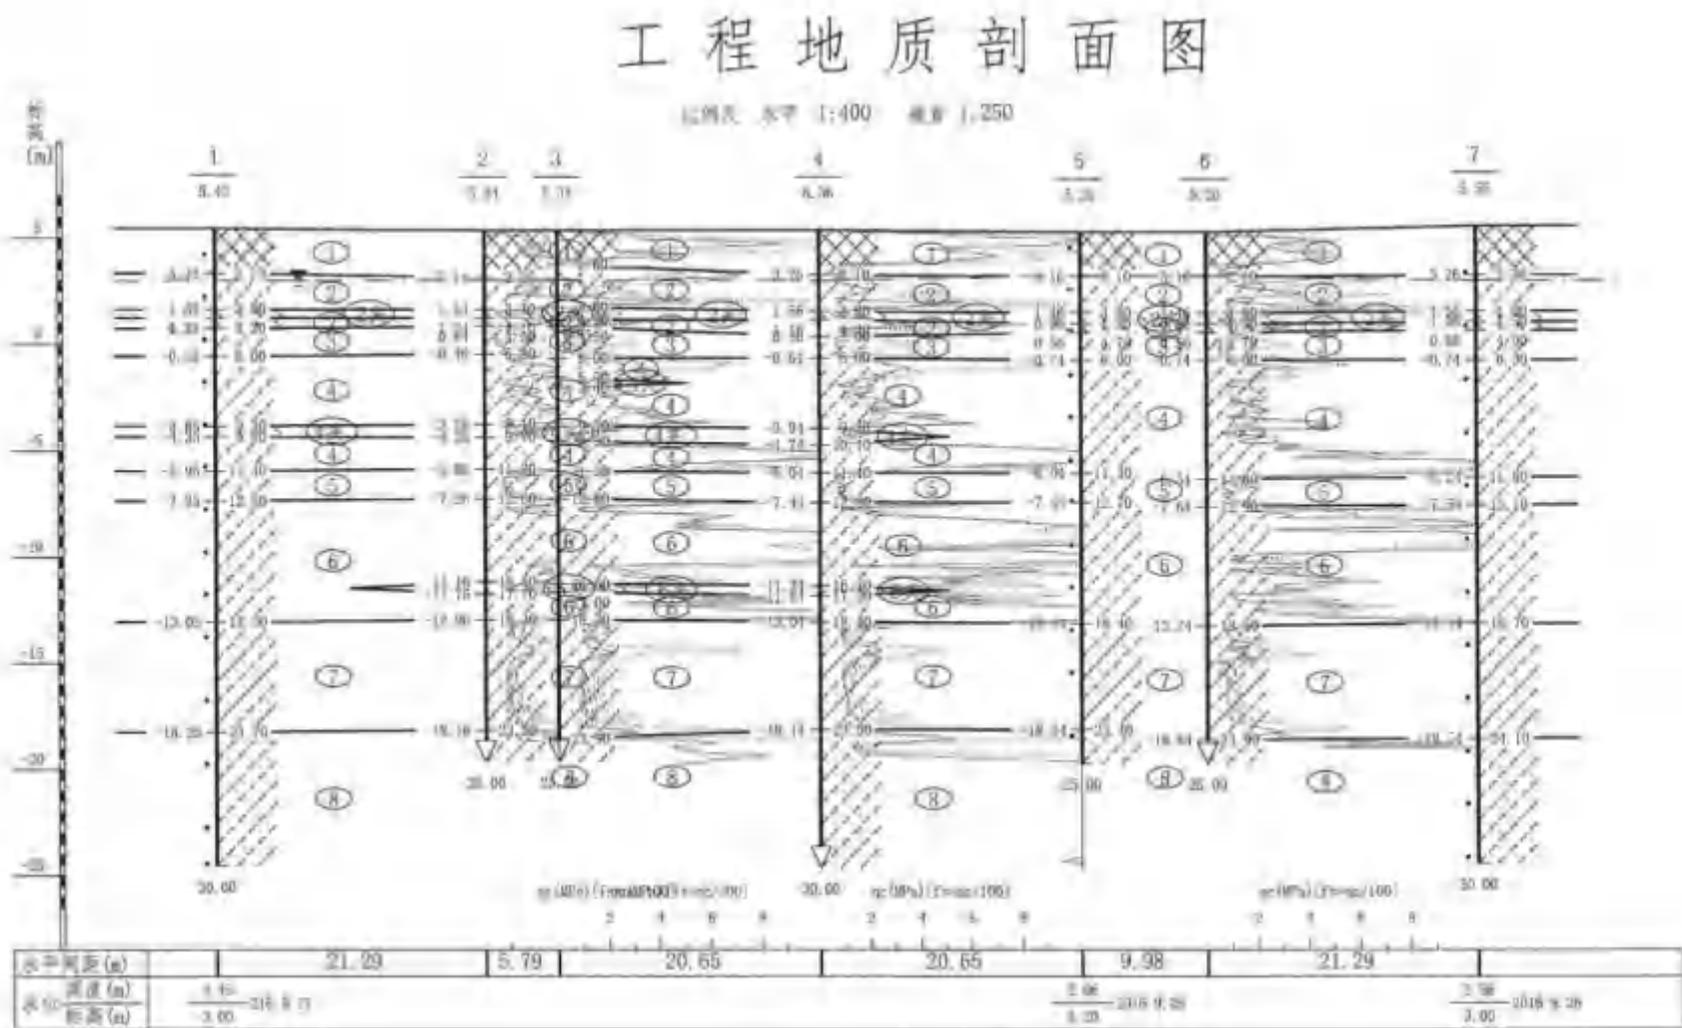
图2-5 工程地质剖面图

根据《东营经济技术开发区主体区环境影响报告书》（2017年）中地质勘查报告，地块所在区域地层所揭露的地层均为第四系全新统河流滨海相沉积的地层，自上而下共9层，主要由粉质粘土、粉土组成，具体层位及工程特征分述如下：

根据水文地质图等相关资料确定，本地块与引用地勘所在地块位于同一水文地质单元，但由于本次调查地块区域河流、沟渠较多，容易造成水文地质条件发生小范围的变化，因此引用地勘资料仅作为参考，实际以现场钻探观测到的土层及地下水情况为准。

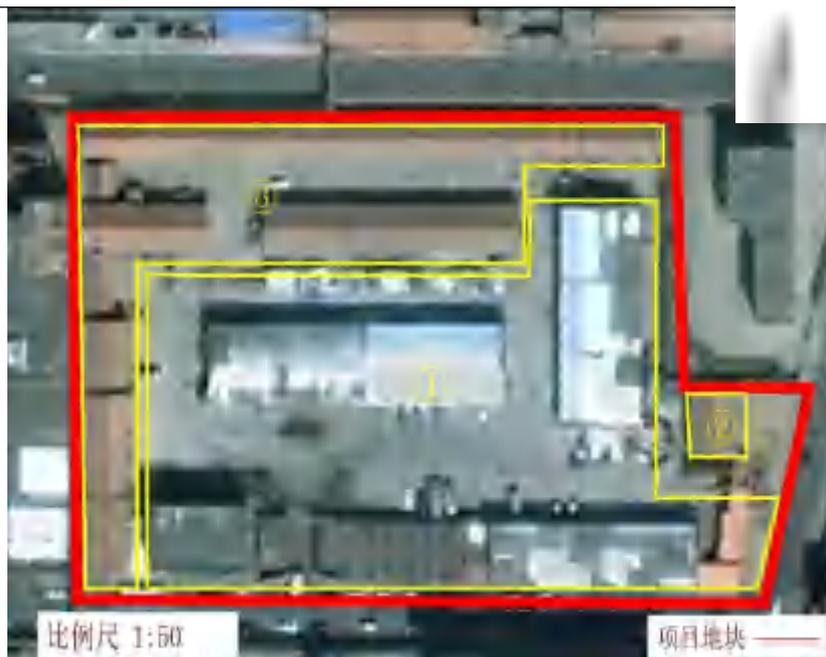
2006年3月卫星图中调查地块为胜大超市总部，地块中①为仓库，②为食堂，③为办公室。

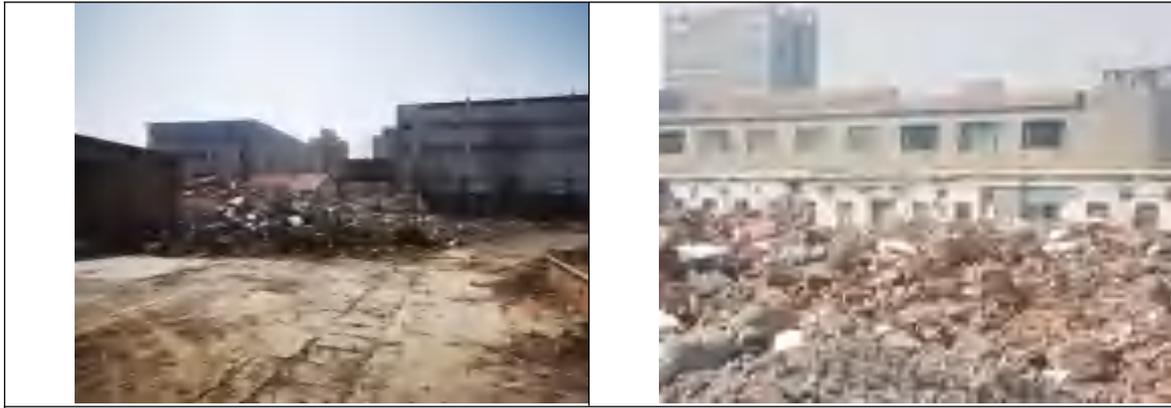
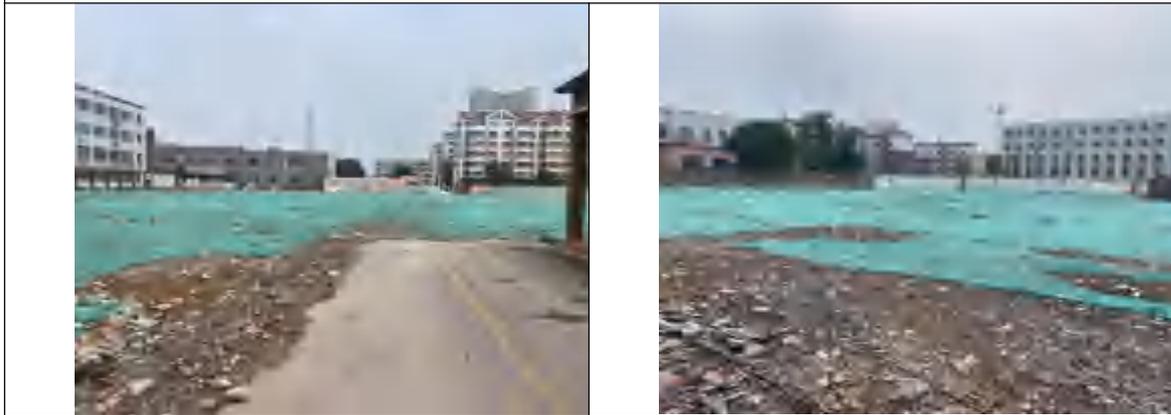
图 5-1 调查地块现状

本次踏勘整个场地未发为明显污染痕迹。

2022 年 6 月 13 日对调查地块进行再次踏勘，地块内建筑垃圾全部由东营博惠建筑安装有限责任公司清运完成，地面全部覆盖防尘网，地块南侧有部分构筑物未拆除，作为胜利二小扩建后图书馆使用。

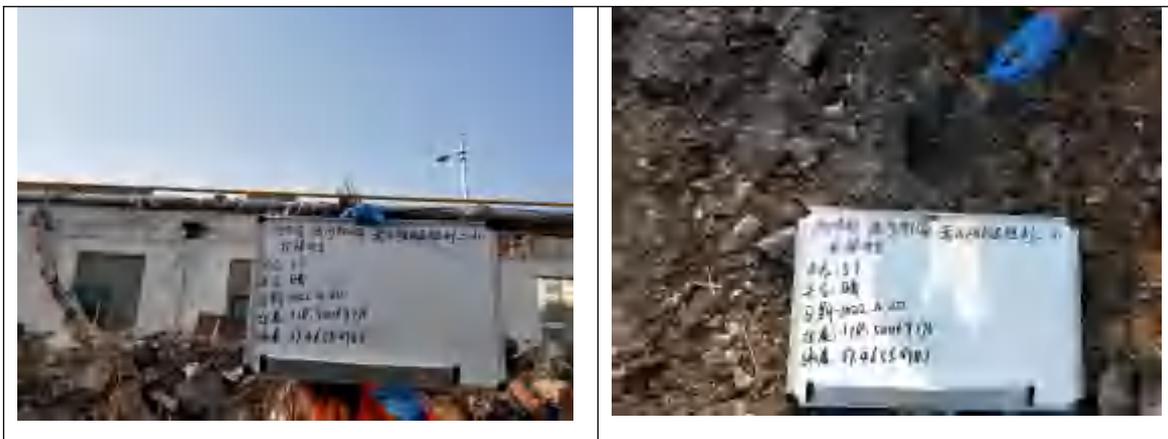
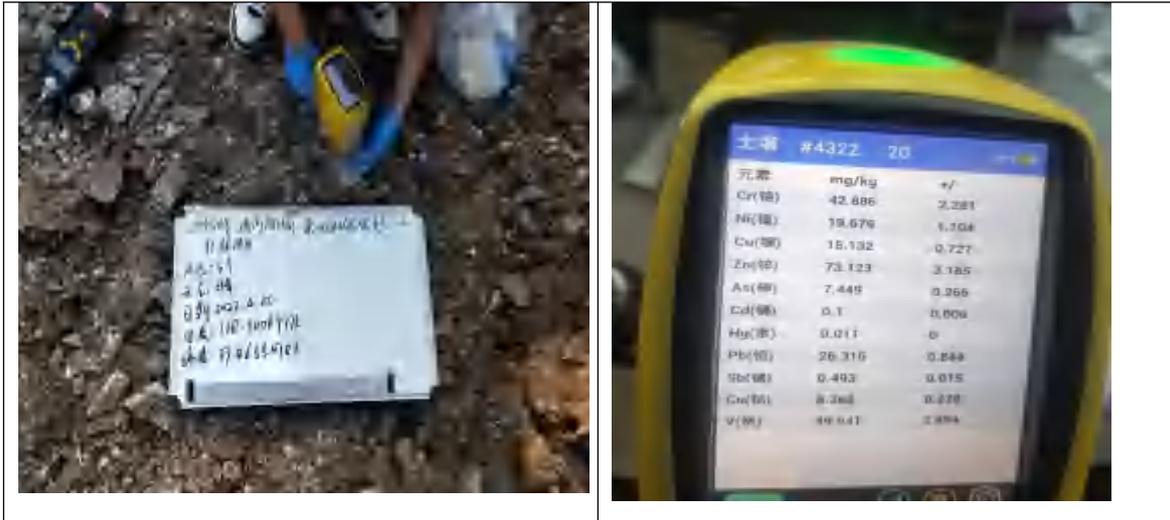
图 5-4 现场快检照片

③现场快速检测：自封袋内的样品水平放置（保证样品厚度超过 2cm），保证样品检测表面水平并有一个超过 4cm<sup>2</sup>的水平面用于检测，将 XRF 前探测窗垂直对准目标土壤样品，按下 XRF 扫描按键，保持 60s，记录重金属的扫描结果。

样品采集完成后即封闭袋口，将土壤样品适度揉碎，10min 后摇晃自封袋，静置 2min 后将 PID 探头伸入自封袋顶空处，保持自封袋封闭状态，数秒内记录仪器的最高读数。

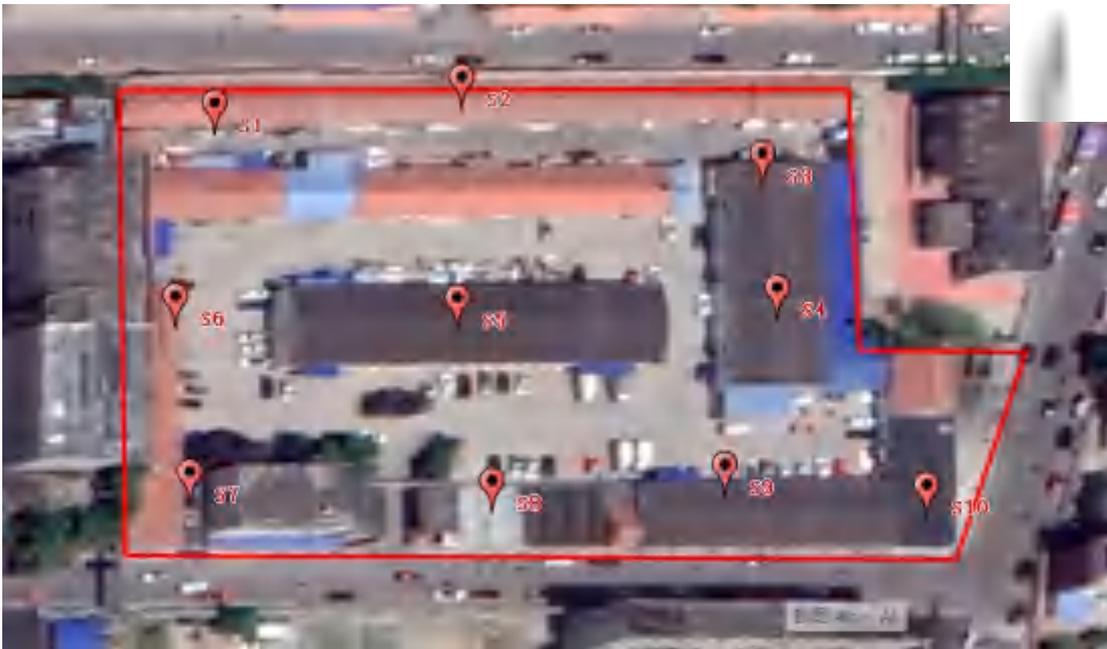
图 5-5 现场点位示意图

本次调查地块使用功能单一，地块占地面积较小，因此，本次在调查地块内采用专业判断布点法，在地块内原构筑物仓库以及食堂位置布设 10 个快速检测点位，地块外布设 1 个对照点。现场快检点位示意图见图 5-5、图 5-6，检测数据见表 5-3、表 5-4。

采样过程中土壤呈黄褐色，无异常气味，未发现污染痕迹，快速检测样品数据无异常。根据 PID 和 XRF 对土壤样品进行的快速检测结果，地块内各点位重金属浓度无较大差异；地块内各点位 VOCs 浓度范围为 0.09~0.16 mg/kg，与地块外对照点位相比，各监测点位检测结果基本处于同一水平，数据没有明显异常。
