北一路以北、香山路以西辛镇安置用 地项目地块土壤污染状况调查报告

委托单位：东营区城市发展投资集团有限公司

编制单位：山东铭博检测技术有限公司

二〇二二年五月

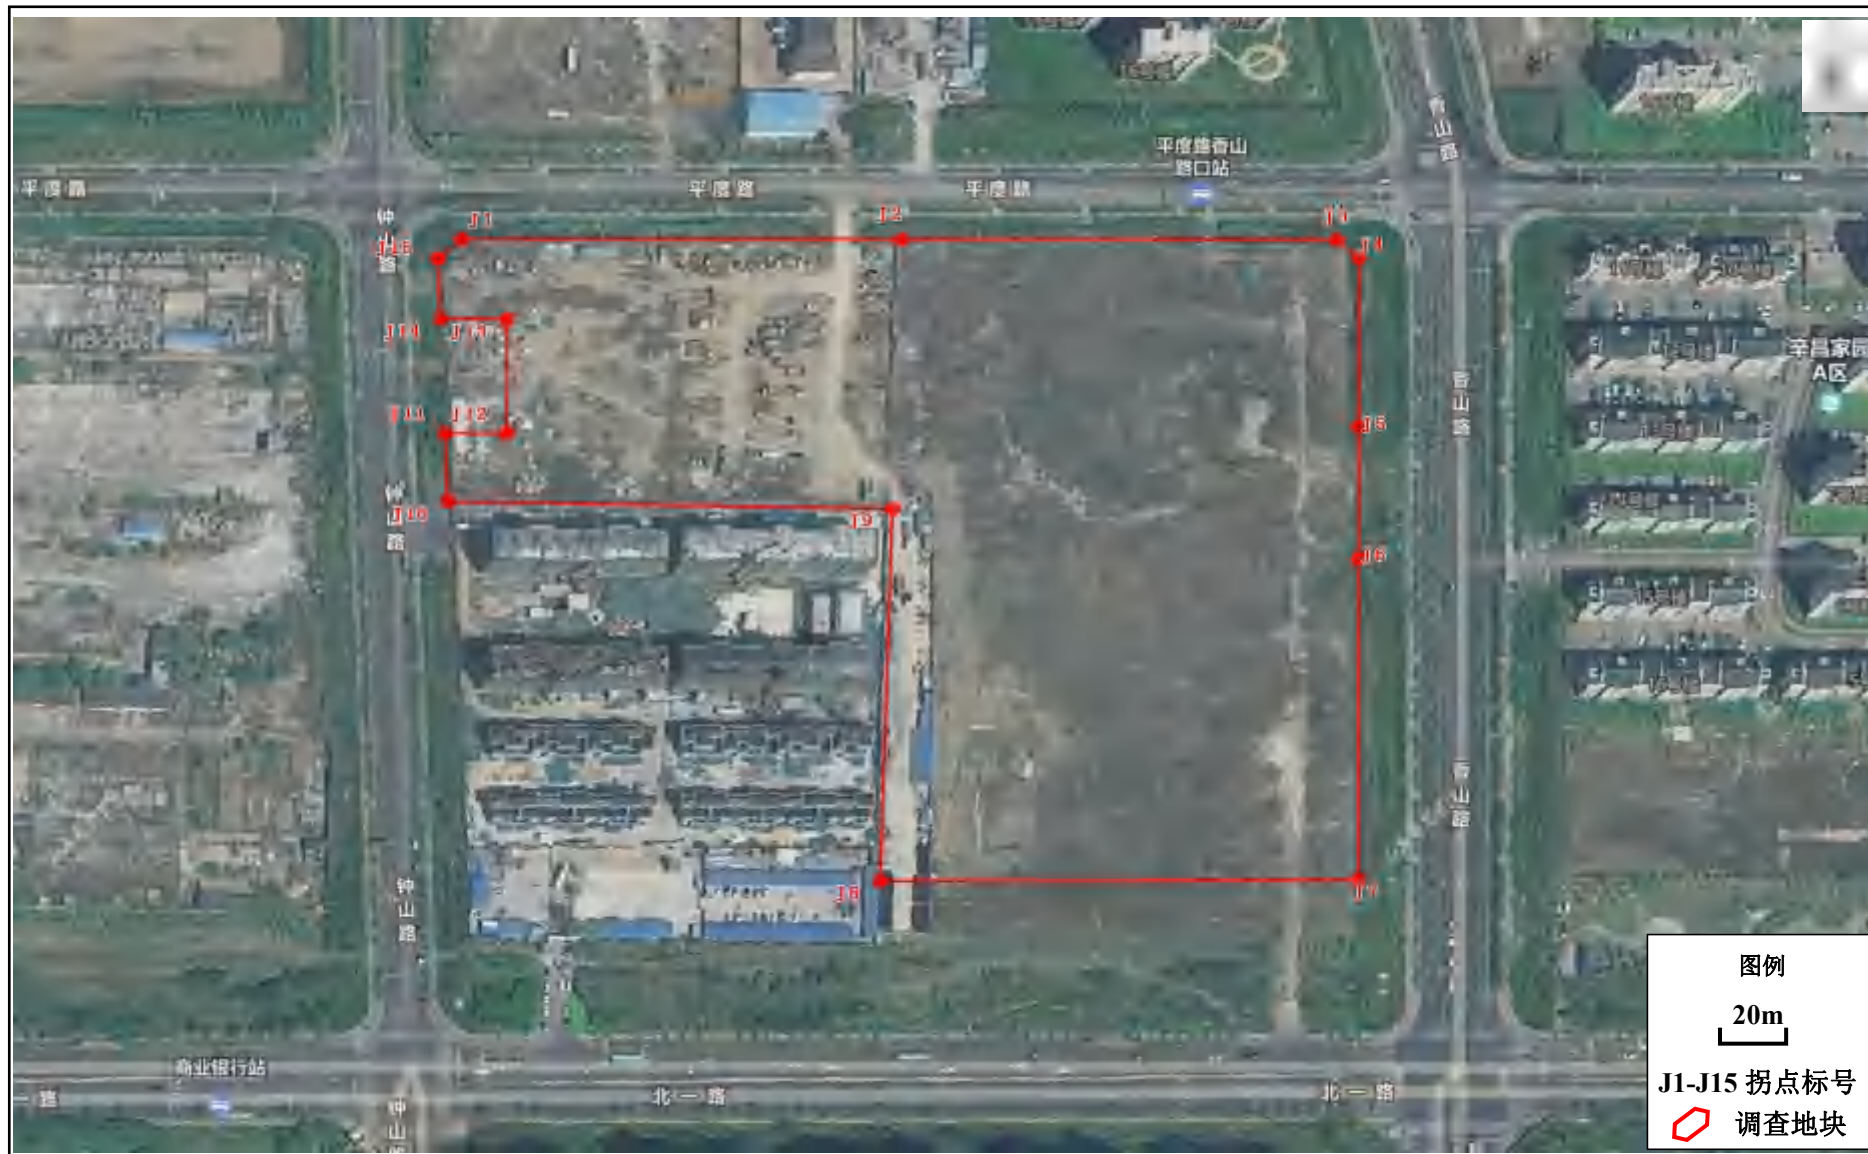
图 2-1 调查地块范围及拐点图 (2021 年 5 月影像)

本次调查地块位于东营市东营区钟山路以东、香山路以西、平度路以南、北一路以北，调查地块拐点坐标见表 2-1，调查地块拐点坐标图见图 2-1。

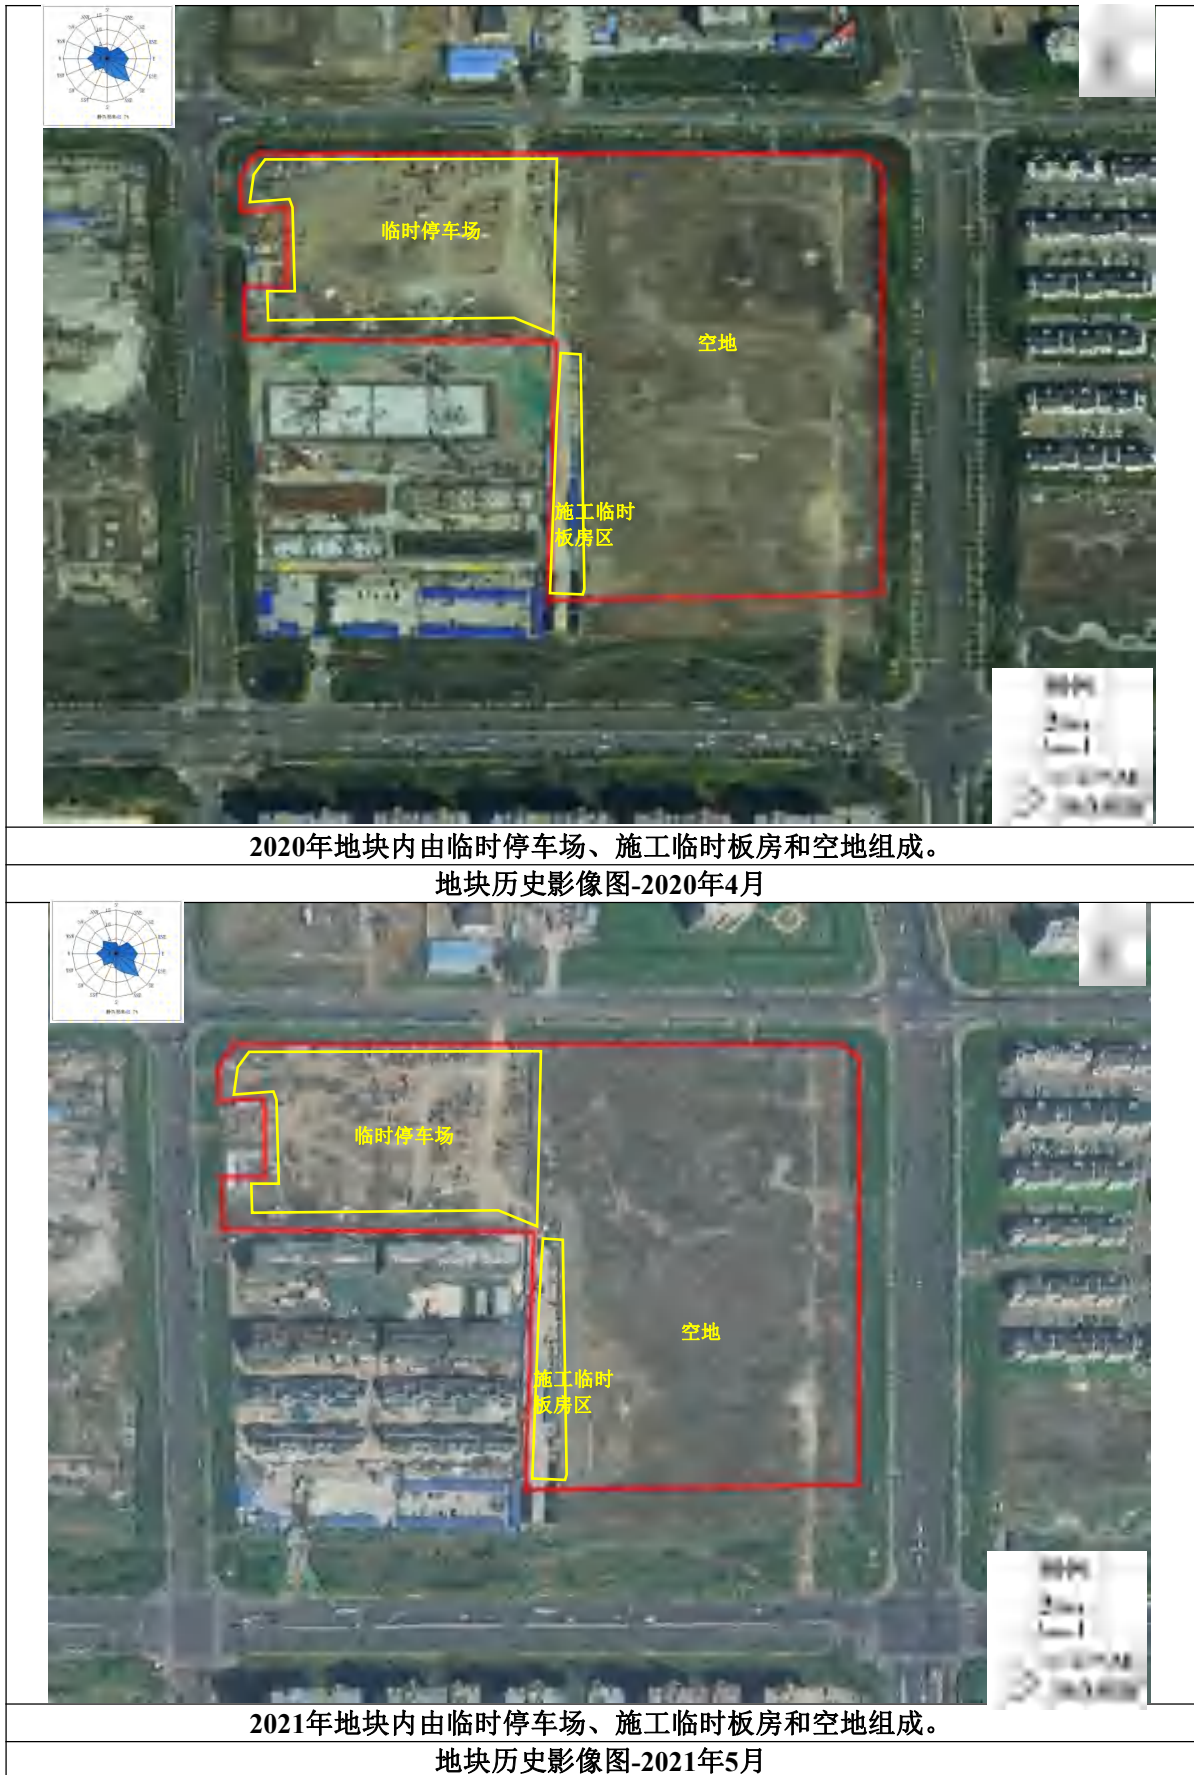
图 3-11 调查地块历史影像图

2012年地块内由池塘、居住生活区、果树种植区组成，相较于2008年无明显变化。

2014年地块内由池塘、居住生活区、果树种植区组成，相较于2012年无明显变化。

2016年地块内居住区域拆除，新增施工临时板房，主要为周围住宅区域建设。

2017年地块内池塘区域改建为临时停车场，新增施工临时板房。

2018年地块由临时停车场、施工临时板房和空地组成。

2019年地块内由临时停车场、施工临时板房和空地组成。

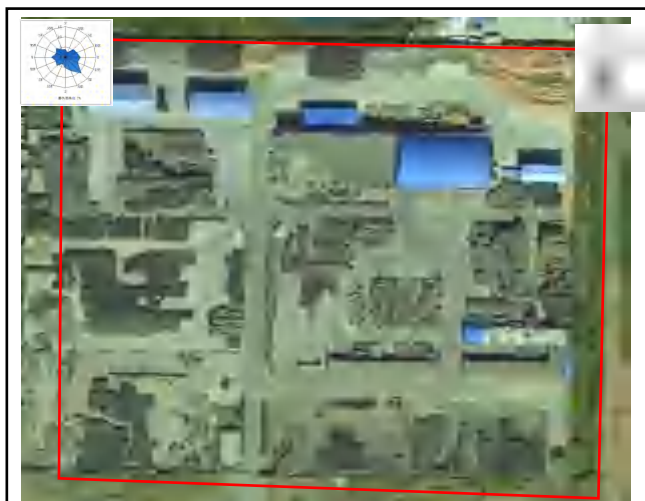
图 3-19 粉煤灰厂平面布置图（2008 年 2 月影像）

地块南侧紧邻区域历史上存在过粉煤灰堆场，存续时间为 2006 年至 2013 年，主要为粉煤灰的储存及销售，根据人员访谈、历史影像图，堆场内地面均做了水泥硬化措施。2014 年厂区不再堆存粉煤灰、处于闲置状态，2021 年改建为住宅区。平面布置主要为南侧为堆场区，北侧靠近地块区域为仓储区。

对调查地块影响：原粉煤灰堆场无生产工序、无生产车间，主要功能为仓储，储存物料为粉煤灰，粉煤灰的成分主要为 SiO_2 、 Al_2O_3 、 Fe_2O_3 、 CaO 和 MgO 以及其它重金属成分，粉煤灰堆场紧邻调查地块，对地块主要影响方式为地下水迁移，历史上的粉煤灰堆场防渗条件有限，可能下渗到地下水中，对调查地块产生影响因子为重金属（ Pb 、 Cu 、 Cd ）。

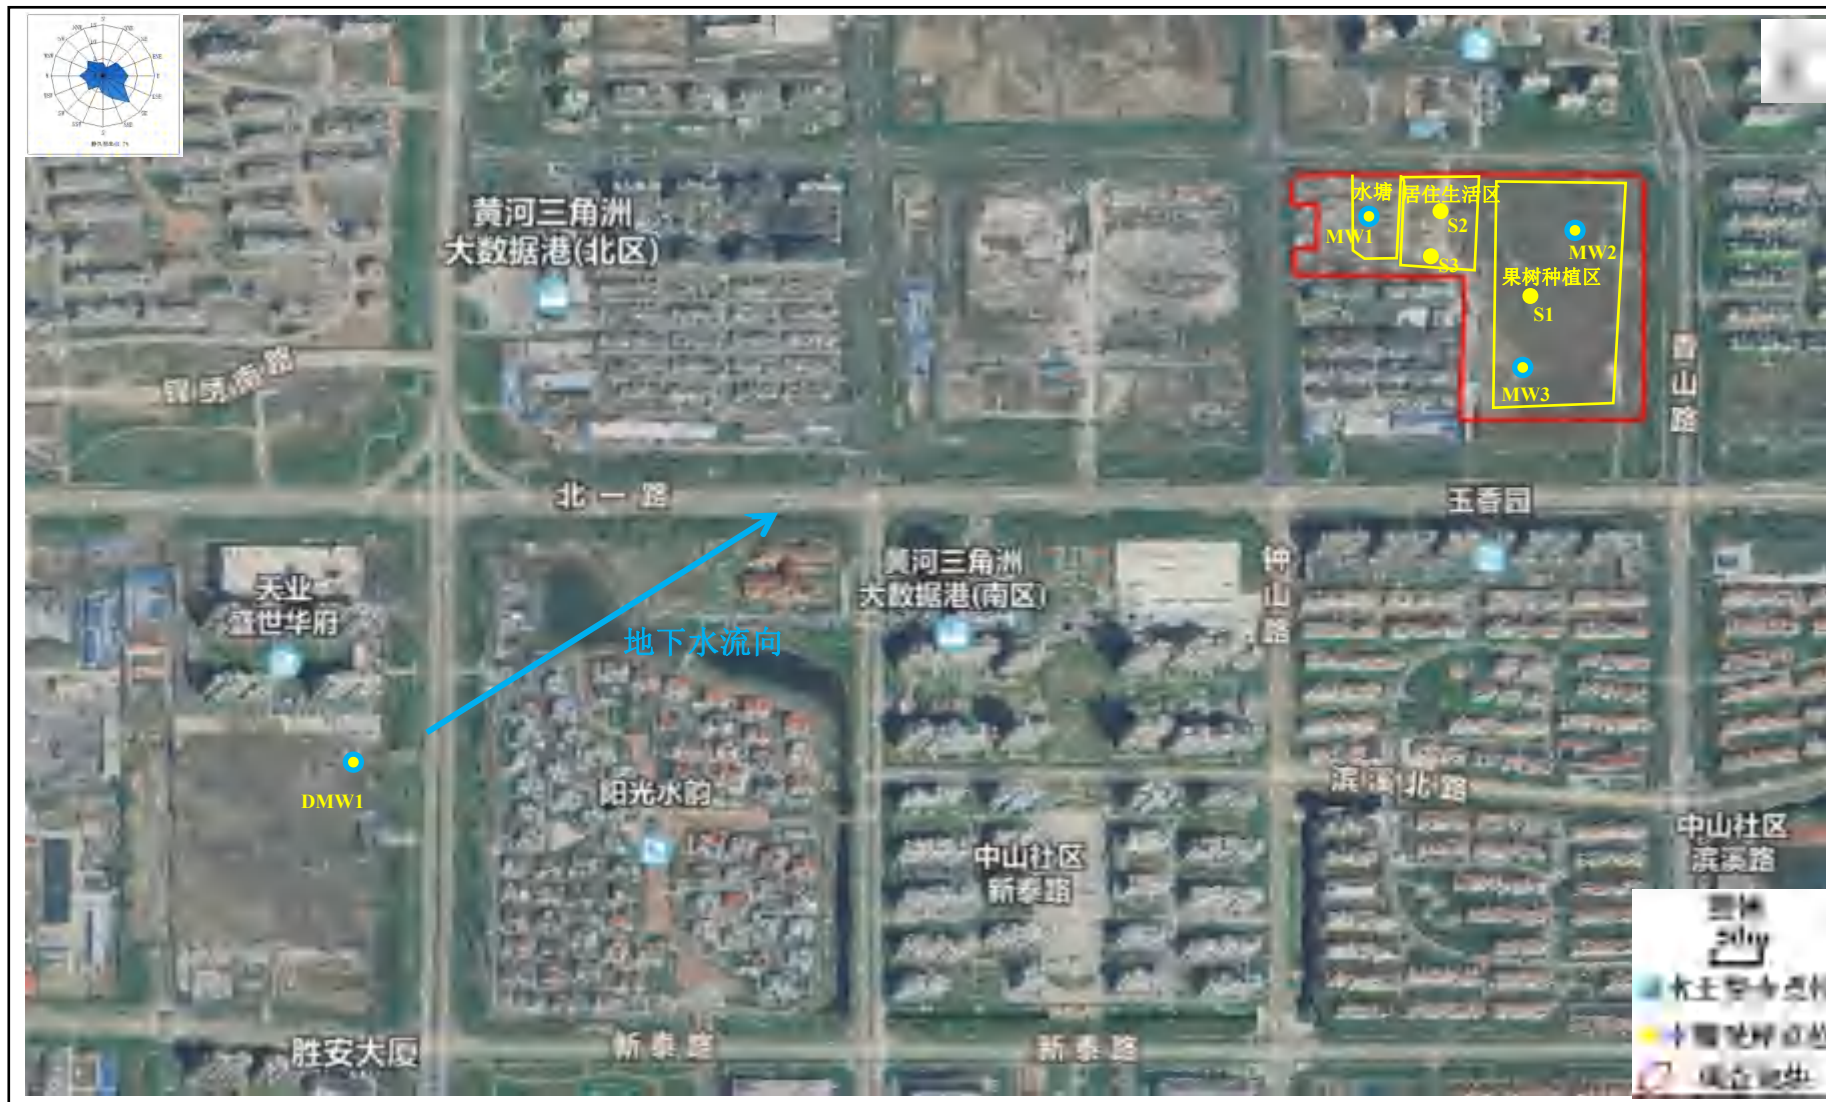
图 4-1 地块采样布点图（2021 年 5 月影像）

2022 年 4 月 18 日由山东铭博检测技术有限公司对调查地块内 3 口井以及地块外上游 1 口对照井进行采样洗井作业及地下水采样工作，检测指标选择《地下水质量标准》（GB/T 14848-2017）中 37 项指标：色度、嗅和味、浊度、肉眼可见物、pH 值、总硬度、溶解性总固体、硫酸盐、氯化物、铁、锰、铜、锌、铝、挥发性酚类、阴离子表面活性剂、耗氧量、氨氮、硫化物、钠、总大肠菌群、菌落总数、亚硝酸盐、硝酸盐、氰化物、氟化物、碘化物、汞、砷、硒、镉、铬（六价）、铅、三氯甲烷、四氯化碳、苯、甲苯；其他指标：石油类、苯并[a]芘；共计 39 项指标。

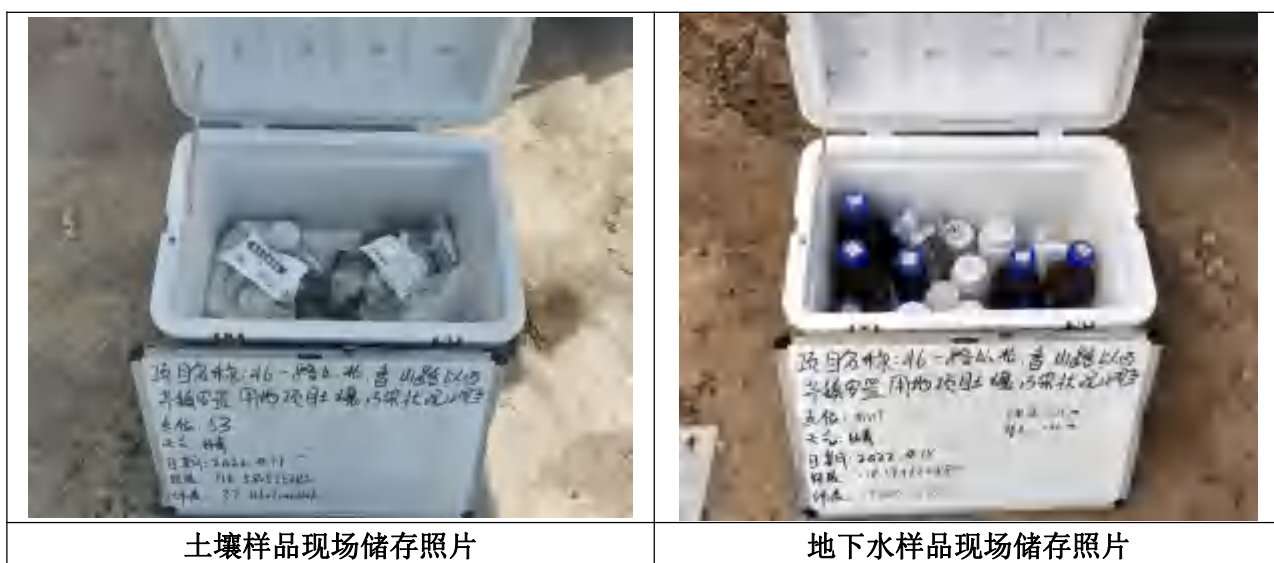
图 5-11 样品保存流转照片

采样人员将填好的样品交接单，同样品一起交给样品管理员，管理员对样品进行符合性检查，包括：样品包装、标志及外观是否完好；对照采样记录单检查样品名称、采样地点、样品数量、形态等是否一致，核对保存剂加入情况；样品是否有损坏、疑似污染；当样品有异常、对样品是否适合监测有疑问时，样品管理员及时向送样人员或采样人员询问确认，样品管理员记录有关说明及处理意见；样品管理员确定样品唯一性编号，将样品唯一性标识固定在样品容器上，进行样品登记，并由送样人员签字；样品管理员进行样品符合性检查、标识和登记后，通知实验室分析人员领样分析。

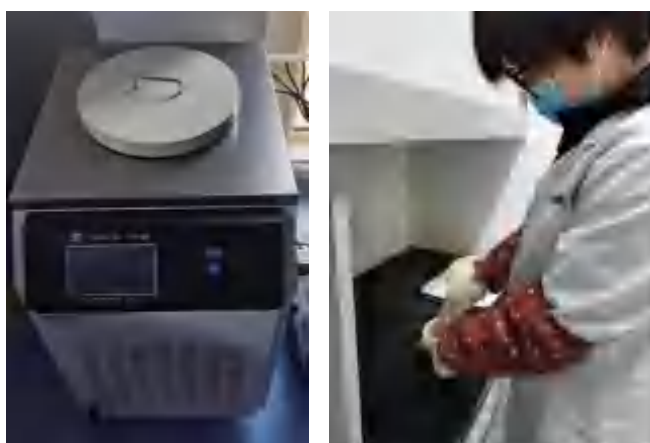
图 5-12 样品的制备

用于测定土壤重金属污染物样品，按 HJ/T 166-2004 风干、研磨方式制备样品。风干室、磨样室避光，通风良好，整洁，无尘，无易挥发性化学物质。制样中，采样时的土壤标签与土壤样始终放在一起，防止混淆。每个样品经风干、磨碎、分装后送到实验室的整个过程中，使用的工具与盛样容器的编码始终一致。制样所用工具每处理一份样品后擦洗一次，严防交叉污染。

除制备相应目数的分析测试样，每样品都制备一份 20 目留样。
